GÁVAY GYÖRGY VIKTOR mk. főhadnagy

## **AZ ETILÉNGLIKOL MOTORLAJRA GYAKOROLT KÁROS HATÁSÁNAK VIZSGÁLATA**

### **EXAMINATION OF THE HARMFUL EFFECT THAT ETHYLENE GLYCOL HAS ON ENGINE-OIL**

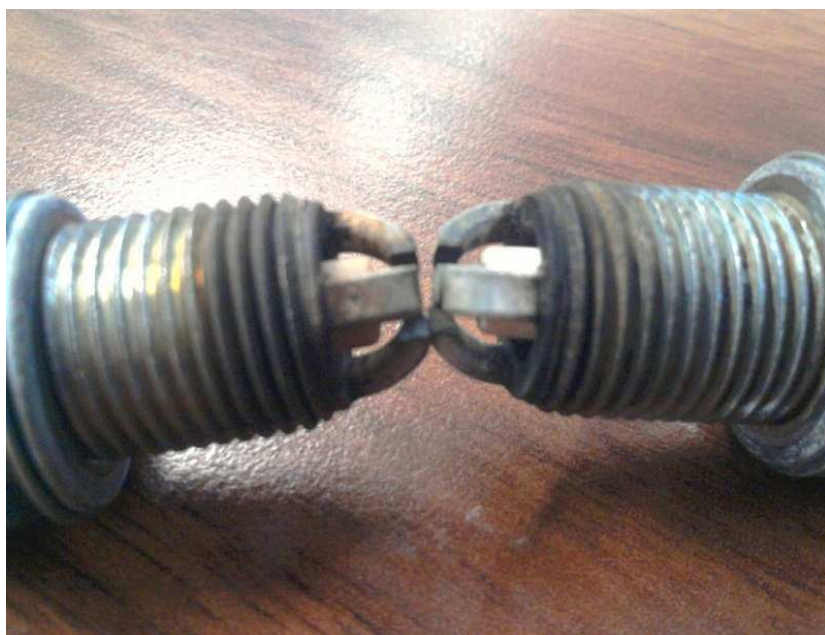
kei nem mérvadók, a motor-elektronika figyelmen kívül hagyja azokat a katalizátor bemelegedéséig. Következő lépés a szemrevételezés, érdemes a gyújtógyertyákat kiszerezni, és azok állapotából levonni a következtetéseket. A gyújtógyertyák elektródáinak színe, a szigetelő porcelán állapota, illetve a gyertyák egymáshoz viszonyított állapota segíthet a hiba lokalizálásában. Az 1-es ábrán jól látható a gyújtógyertyák elszíneződése közötti különbség. A 4-es henger gyújtógyertyája barnás árnyalatú, a henger égésterébe belógó fémtest enyhén korrodált. A hibafeltárást tovább kell folytatni, mert ezzel még nem indokolható a motor megbontása.

1. ábra. Jól látható szín eltérés a gyújtógyertyákon

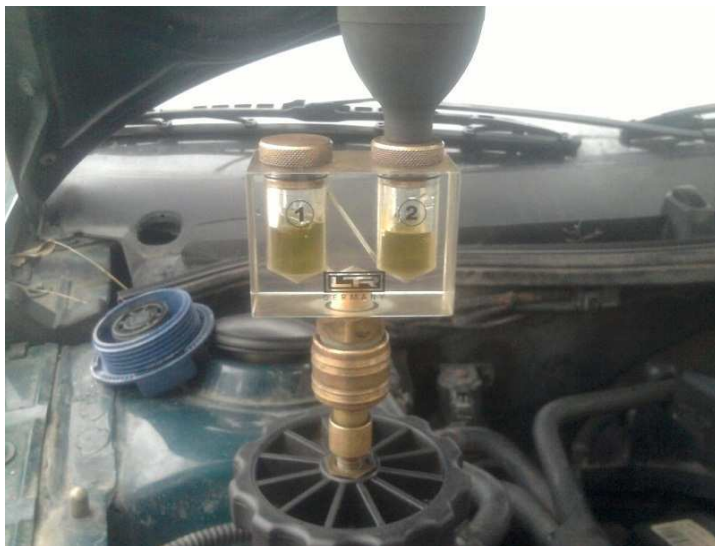
2. ábra. Indikátorfolyadékös vizsgálóműszer

A vizsgált jármű esetében a hűtőfolyadék  $\text{CO}_2$  gázt tartalmazott, ami alapján biztosan kijelenthető, hogy égésgázok jutnak a hűtőfolyadékba. A motor részleges megbontása már egyértelműen szükségessé válik.

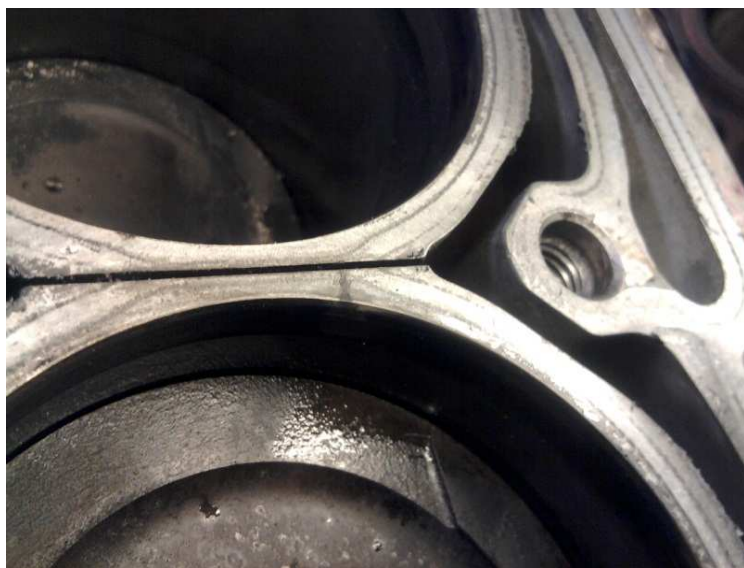
3. ábra. Sérülés a 4-es henger felső síkjában

A megbontott motor négyes hengerében a szelepeken és az égéstér (hengerfej) felületén fehéres lerakódást lehetett látni. A leeresztett motorolaj állaga sűrű, színe fekete. A kenőolaj állapota miatt, illetve a hengertömb felső síkjában észlelt rendellenesség miatt a motor teljes ki- és szétszerelését el kellett végezni. Az AEH/AKL<sup>3</sup> jelű motorblokk jellemzően jól viseli a fokozott terhelést. Fontos megjegyezni, hogy alumínium hengertömbről van szó, melyben nagyon vékony és nem cserélhető száraz acélperselyben futnak a dugattyúk. A 3-as ábrán látható kis fekete csík csak fénytörésnél észrevehető, és alapos vizsgálat után a hengerfejtömítésen megtalálható a sérülés „párja”. (4-es ábra)

A henger felső síkjában lévő sérülés keletkezésének oka nagy valószínűséggel anyagfáradás vagy anyaghiba, mely a hengerperselyben lévő zárványra vezethető vissza. Teljes bizonyossággal sajnos nem megállapítható a hiba eredete. A szabad szemmel alig észrevehető sérülés bár csak nagyon kis mértékben, de lehetővé tette az égésgázok kijutását a hengerből, illetve a hűtőfolyadék beszívargását az égéstérbe. A rendellenes állapot nem volt folytonos. Alapvetően a négyütemű benzinmotor hengeré-

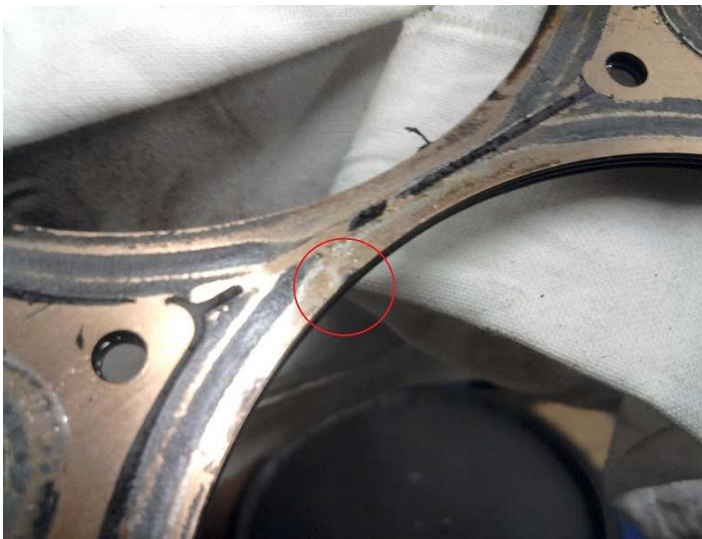
4. ábra. A hengerfejtömítés átégett területe

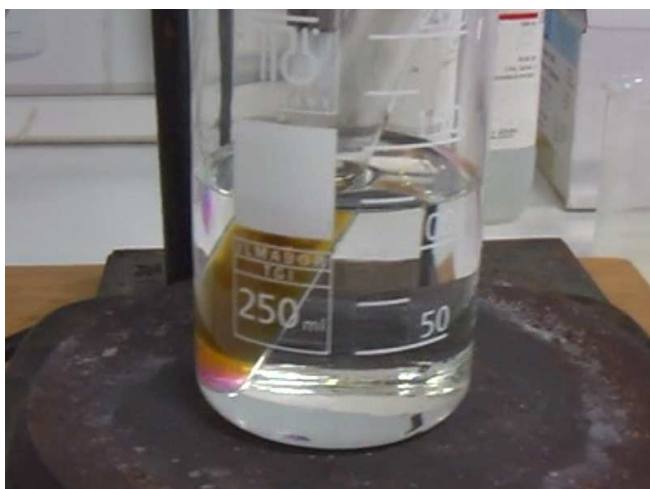
5. ábra. Vizsgálati kémcső glicerin fürdőben

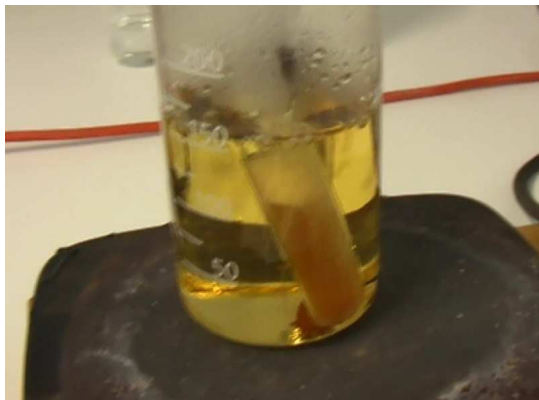
A modellezés célú kísérlet során a motorolaj illékony összetevői 150°C körüli hőmérsékleten a levegőbe kerülnek. A motorolaj szénhidrogénláncai az etilénlikol forrásakor keletkező alkoholmolekulákkal kapcsolódtak össze. 200°C hőmérsékleten a motorolaj a kémcsőben erős habzásnak indult. (6-os ábra)

6. ábra. 200°C-ra hevített motorolaj

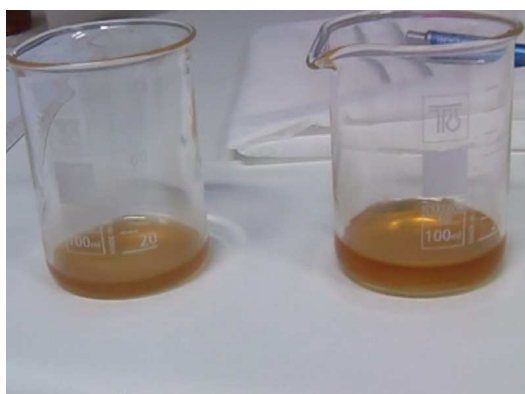
7. ábra.

A kísérlet eredményeként a 10,3 ml össztérfogatú elegy (motorolaj, etilénlikol, víz) térfogatcsökkenést és állagváltozást szenvedett. (7. ábra) A jobb oldali főzőpohárban csak vízzel szennyezett motorolaj van, 100°C-ra felmelegítve.

Vizsgálat eredménye, jól látható térfogatcsökkenés a bal oldali főzőpohárban
