Huszár Zsolt,¹

Majorosné Lubl6y 6va Eszter²

Homlokzati 6llv6nyt6z6k

Facade Scaffolding Fire

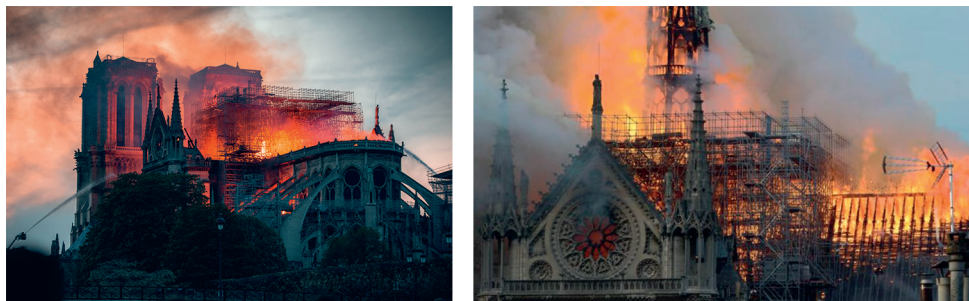
amely néhány óra alatt szinte teljesen megsemmisült, ezenkívül összeomlott a katedrális huszártornya is. A helyszínre közel 500 tűzoltó vonult ki, akik csak éjfélre tudták visszaszorítani a tüzet. Az égő épület környékéről több mint ezer embert kellett evakuálni. A katedrális teljes tetőszerkezete be volt állványozva, valamint a felújítás alatt álló huszártorony is (4. kép).

4. kép: A Notre-Dame-székesegyház állványzatának égése
Forrás: Ma7–MTI 2019

A tűz okának vizsgálata során kiderült, hogy hat elektronikus harangot helyeztek el – amelyet látszólag ideiglenesnek szántak – a toronyba, a kábelek pedig a tetőtérbe futottak össze. Feltételezhető, hogy ezek a kábelek rövidzárlatosak lehettek, és elindították a tüzet. Azt is mérlegelik továbbá, hogy az állványzaton dolgozók véletlenül megsérthették-e a kábeleket.

A tűz kialakulásának másik oka az állványzaton felállított liftekben bekövetkezett rövidzárlat lehet, vagy a munkások által az állványzaton talált cigarettacsikkek. A pótolhatatlan műemlékben keletkezett káron felül az egyik legnehezebb feladat volt a tetőszerkezeten beszakadt nehézállvány-szerkezet visszabontása, amely teljesen összeolvadt a hatalmas tűz és hó hatására (5. kép).

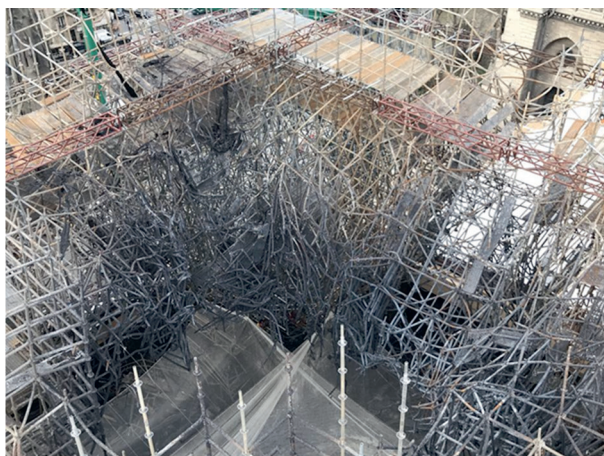
5. kép: A hó hatására tönkrement állványrendszer
Forrás: Ma7–MTI 2019

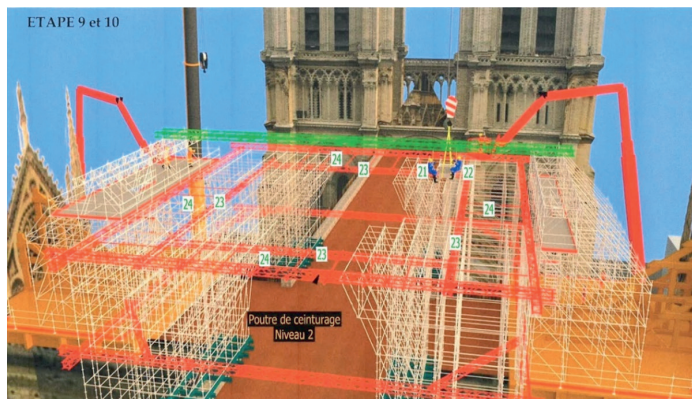
Az állványzat eltávolításához három szinten acélgerendákat helyeztek el az állványzat körül, hogy azok stabilizáló „övet” képezzenek. Ezután hidraulikus darukat telepítettek, amelyek lehetővé tették, hogy a kötélre függesztett technikusok leereszkedjenek a csövek erdőjébe, és szétvágják azokat, hogy kiemelhetővé váljon az állványszerkezet (6. kép).

6. kép: Az állványzat visszabontását biztosító segéd acélszerkezet
Forrás: Ma7-MTI 2019

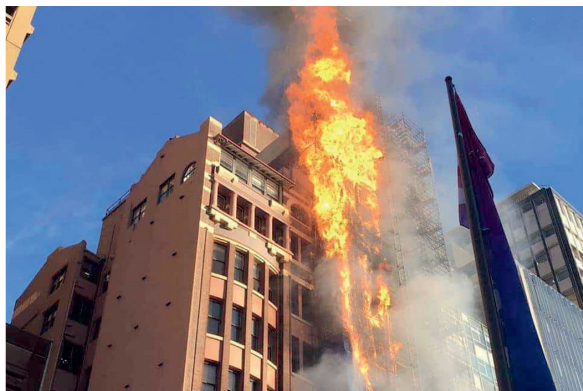
Az ausztráliai Sydney-ben 2018 júniusában kigyulladt egy középület homlokzati állványa a Legfelsőbb Bíróság épületének szomszédságában, amelyet a homlokzati burkolat cseréjére állítottak fel (7. kép). A feltételezett elektromos szikra okozta tűz az állványzat fóliáját gyújtotta meg, és ez terjedt át az állványzat szerkezetére is. A keletkezett tűz az épület homlokzatában tett kárt, a belső szerkezeti részek kiegészését a gyors tűzoltói beavatkozás megakadályozta.

7. kép: Állványtűz Sydney belvárosában
Forrás: Scaffmag Newsdesk 2018

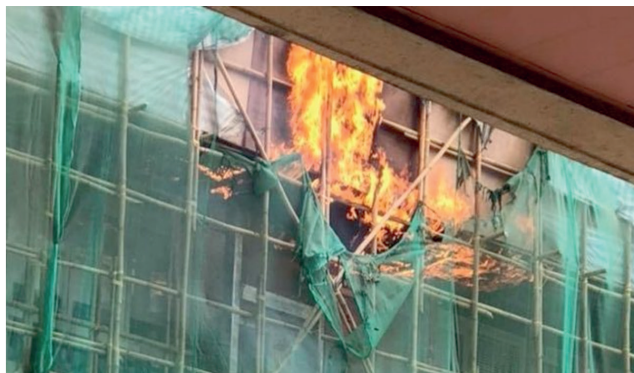
A hongkongi kórházban tűz ütött ki, ezért több mint 400 embert kellett evakuálni a hongkongi Yan Chai Kórház Multi-szolgáltatások Komplexumából (8. kép). A kórházban idősgondozási központ, bölcsőde, rehabilitációs központ és egyéb létesítmények találhatóak. A tűz a vizsgálatok szerint emberi mulasztásból keletkezett a bambuszállványzaton az épület második és harmadik emeletén. A helyi hatóságok szerint személyi sérülés nem történt. Bár önmagában tűzveszélyes, a bambuszállványzatot továbbra is széles körben használják nagy építési projektekben Hongkongban.

8. kép: A hongkongi kórház tüzesete
