Talajeróziós vizsgálatok dombvidéki kisvízgyűjtőkön

¹Dr. Baranyai Olga, ²Dr. Engi Zsuzsanna, ²Bozzay Ferenc

¹Nyugat-dunántúli Vízügyi Igazgatóság, Vízminőségi és Vízgyűjtő-gazdálkodási Osztály, 9700 Szombathely, Vörösmarty u. 2.

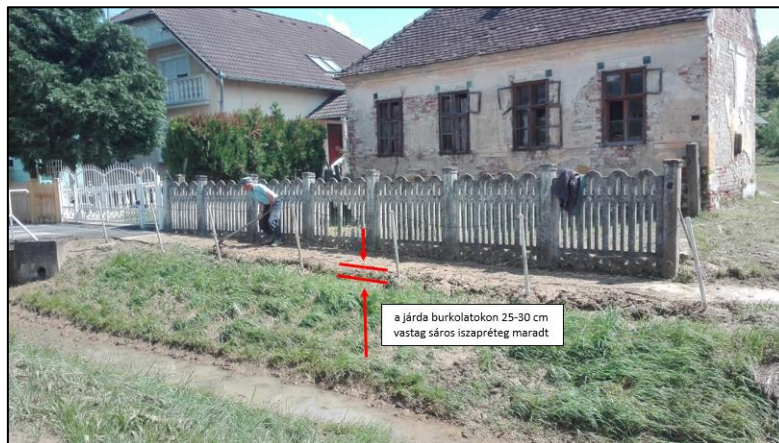
1. ábra: 2021.06.06. Eszteregnye belterület (Forrás: NYUDUVIZIG)

Míg a 2000 években az újsághírek főleg a nagy árvizekről szóltak, 2010 körül már jelentkeztek az éghajlatváltozáshoz kötött villámárvizek. Majd pár évvel később, a 2014 évi őszi árvizekkel kezdődően megjelentek a sárfolyásokról szóló jelentések is. A Dunántúlon a jelenség először a közutak menti árkokat betöltő, majd az útburkolatot beborító sár és iszaplefelgyűlésekkel kezdődött. Az egyre gyakoribb göcös nagycsapadékok és ezt a gyakoriságot nem követhető fenntartási munkák elmaradása miatt már a vízfolyások átfolyási szelvényeinél is problémák jelentkeztek, ami külterületi/belterületi elöntéseket okozott (1. ábra).

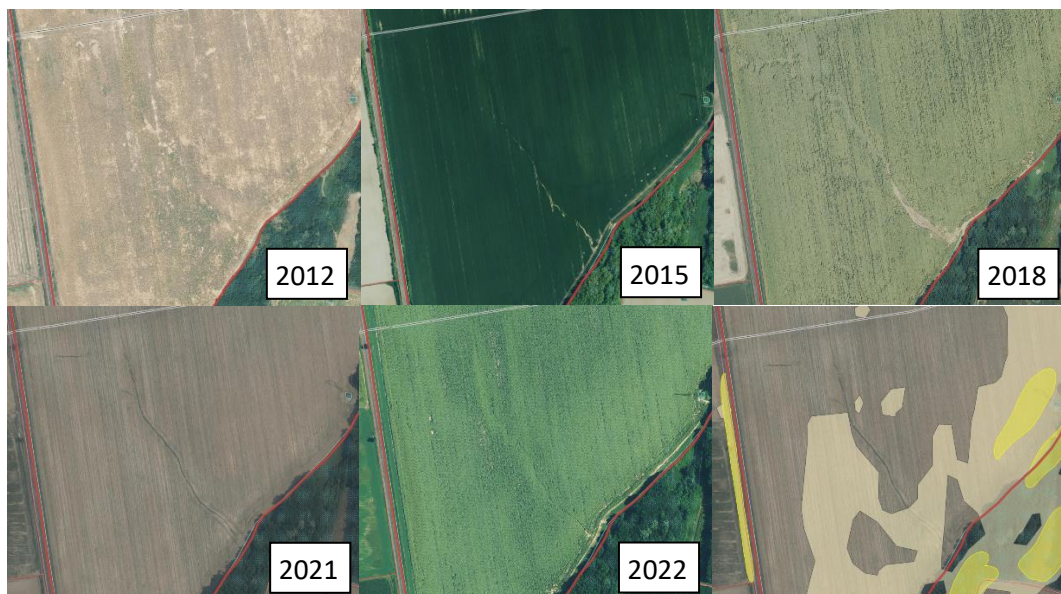
3. ábra: A mintaterületen fejlődő eróziós barázda bemutatása MEPAR légifotó sorozaton, illetve az erózióérzékeny területek (világos sárga) és a 12 %-os lejtőkategória megjelenítése (sötétebb sárga).

A terület jelenleg két község közigazgatási határán található, felső, északi része Gétye, míg alsó, déli része Zalaapáti területén található. Maga az eróziós árok a Zalaapáti 0128/4, 0128/5 és 0128/6 helyrajzi számon húzódik és az aktuálisan YWTFQ321 számú MEPAR blokk azonosítóval rendelkező tábla része. Jelenleg a domboldalon felszántott és minden évben bevetett terület található, amelyen újra és újra megjelenik a művelést követő beszántás ellenére, a légifotó sorozaton (3.ábra) is jól kivehető eróziós barázda.

A MEPAR fedvényen jól látszik, hogy ahol kialakul az eróziós barázda, valójában nem éri el a lejtő a 12%-os meredekséget, csupán az erózióérzékeny besorolást (3. ábra). Természetesen szakirodalmi adatokból is tudjuk, hogy a lepel és vonalas eróziós formák kialakulásának csak egyik meghatározója a lejtőszög és már 5-12%-os enyhén lejtős területeken is képesek eróziós jelenségek kialakulni, ha a többi peremfeltétel adott.

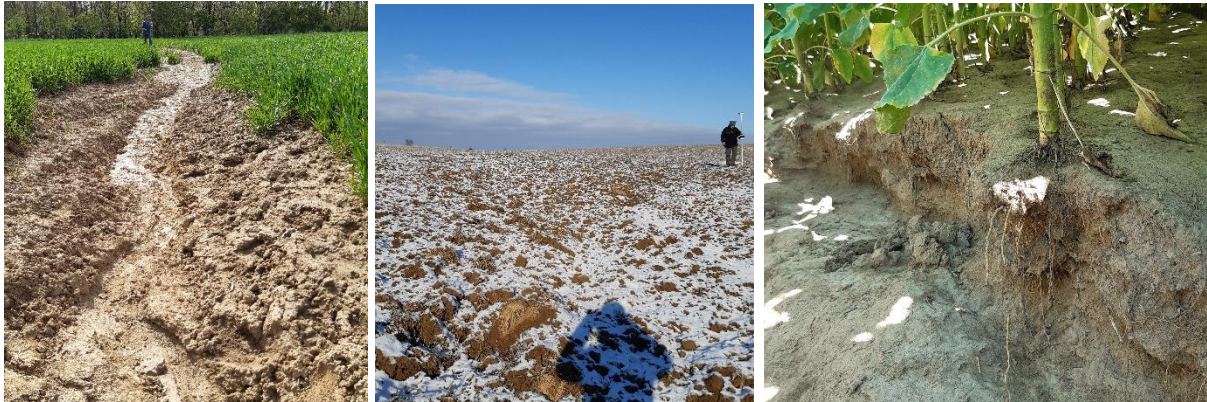
4. ábra: Fényképek a vizsgált területről. A: 2021.04.30., B: 2022.01.24., C: 2022.07.01.

2021.04.30-án a táblában búza volt vetve (4. ábra A) és az eróziós barázda jól fejlett volt, hossza közel 400m. Ekkor tudtunk a legtöbb keresztmetszvényt felvenni, a terepi és az időjárási körülmények is kedveztek. 2021 során az aratást követően 08.23-án is végeztünk terepi mérést, majd a téli időszakban, eldolgozott, enyhén havas terepen 2022.01.24-én (4. ábra B). 2022-ben a táblában napraforgó vetésére került sor, így a 2022.07.01. (4. ábra C) és 2022.09.05-ei mérések alkalmával csak a barázda alsó szakasza került felmérésre, nem tudtunk a napraforgóban feljebb haladni. Utolsó méréseinket 2023.03.03-án végeztük. Az összes felméréshez tartozó keresztmetszvényeket összevonva 7 olyan szelvényt lehet összevetni, amelyek ugyanoda esnek (5. ábra).

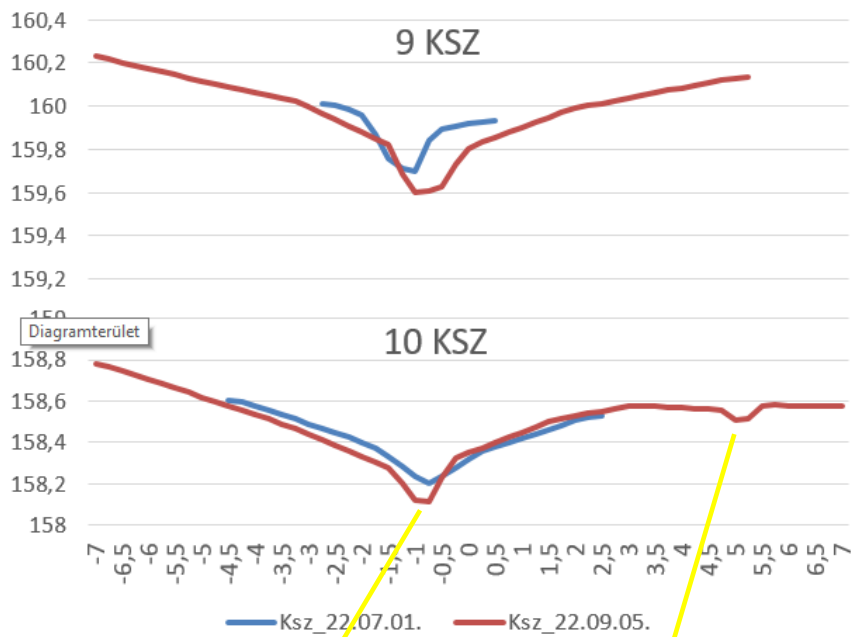
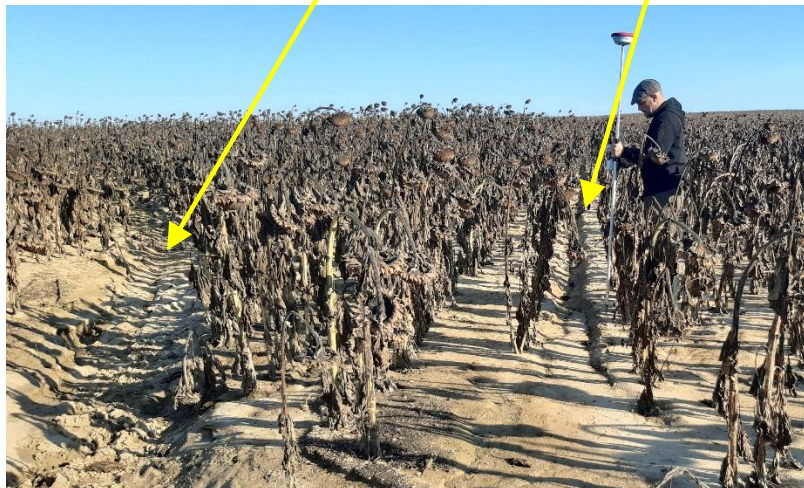
7. ábra: A 9-10. számú keresztmetszvények és a hozzá tartozó fénykép 2022.09.05-éről

Az eróziós barázda alsó szakaszán a 2022.07.01. és 2022.09.05. mérések keresztmetszelyei megmutatják, hogy a napraforgó vegetációs idejében már kialakulnak az eróziós árkok, ugyanakkor a nagy levélfelületek leszáradását követően még inkább talajpusztító hatása van a zivataroknak (7. ábra). A 07.01-ei méréshez képest még az alsóbb szakasz keresztmetszelyein is azt látjuk, hogy az összegyülekező víz energiája főképp a 9. számú szelvényben, de még a 10-ben is tovább mélyíti a barázdát 09.05-éig. A 10. számú keresztmetszelyen, az ábrán látható második kisebb mélyedés egy következő sorköz kis barázdáját mutatja, amely jól szemlélteti, hogy a napraforgó vetése során jelentős szabad felszín hagyásával, valamint a lejtőre merőleges sorokkal akár több kisebb barázda is kialakulhat. Itt szükséges megjegyezni, hogy a termesztett növényeknek kulcsszerepük van az erózió elleni védelemben. A termesztett növényeket a szakma talajvédelem tekintetében jótól rosszig négy kategóriára osztja, a napraforgó pedig a rossz kategóriába esik. Vagyis a monokultúrában termesztett napraforgó a lejtős talajokon leginkább hajlamos a talajeróziót segíteni.

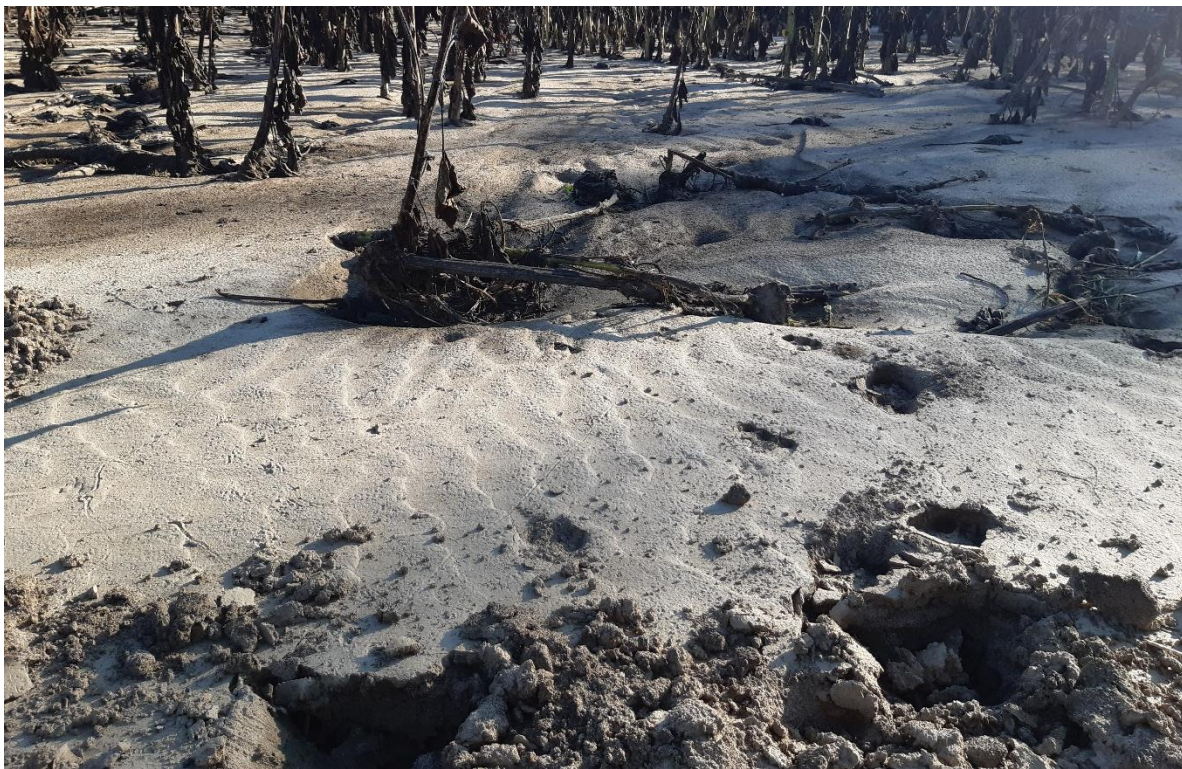
8. ábra: Az alsó szakasz hossz-szelvénye és a hozzá tartozó szemléltető fénykép 2022.09.05-éről

A keresztmetszvények a vizsgált eróziós barázdának legalsó métereit nem fedik le, ahol pedig az akkumulációs folyamatok érhetőek tetten. Láthatjuk, hogy még a 10. számú keresztmetszvényben is bevágódás történik. Szemmel láthatóan azonban talajfelhalmozódás tapasztalható a tábla legalsó szakaszán. Ennek bemutatását a legalsó 10 méteres szakasz hossz-szelvényével lehet szemléltetni. A 8. ábrán több dologra lehet felhívni a figyelmet. Egyrészt a lejtő alsó szakaszán a 2021.04.30-ai méréshez képest 2022.01.24-én a terepszint emelkedés 5-8 cm. Tehát valóban felhalmozódás történik a terepen mért adatok szerint. Ugyanakkor érdekes a világoskék vonal, amely a 2022.09.05-ei mérésünk eredményeit mutatja. A nyár végi záporok (három alkalommal volt >15mm/napi csapadék) a napraforgótáblában két hónap alatt jelentős változást hoztak, ugyanis a görbe meredeksége jelentősen csökken, sőt a legalsó szakaszon 1 % alá esik. A lemosott talaj itt jól láthatóan lerakódik, amit mi a területen is észleltünk.

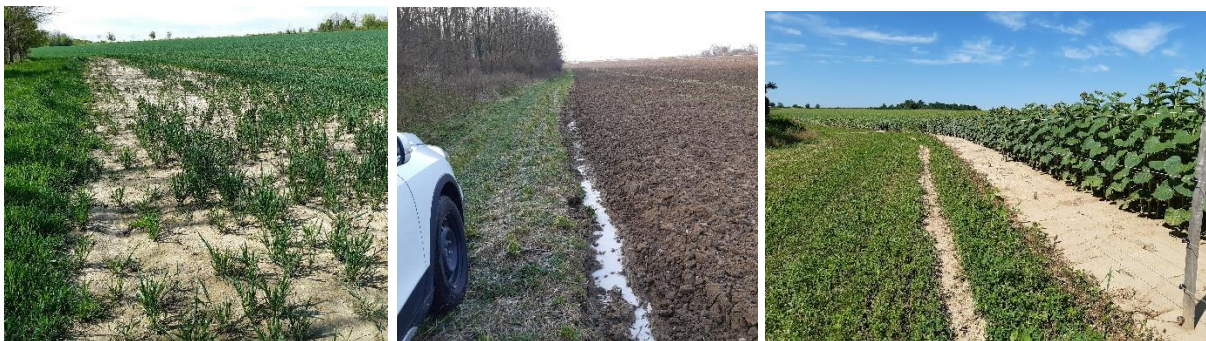
9. ábra: A szántóföld alsó szegélyében kialakított vízvédelmi sáv

Gétye határában található szántóföldön a 2021. év során a gazda a vízmosás erdős sávja és a szántóföldi művelésbe vont terület között előbb egy keskeny, majd egy közel 4 méteres sávot elhagyott a művelésből és zömében pillangósvirágúakkal vetette be (9. ábra).

Az intézkedés bár nem a talajlehordás ellen valósít meg védelmet, mégis roppant fontos, hiszen a szedimentáció helyén, az élővízbe történő bemosódás lehetőségét csökkenti. Meg kell jegyezni, hogy a napraforgóval vetett tábla alján a 4 méteres sáv is csak egy bizonyos ideig volt képes mérsékelni a bemosódást, 2022.09.05-ei geodéziai mérésünkkor a tábla alsó szegélyétől az erdősávban található vízmosás felé a lefolyás nyomai egyértelműen látszottak.

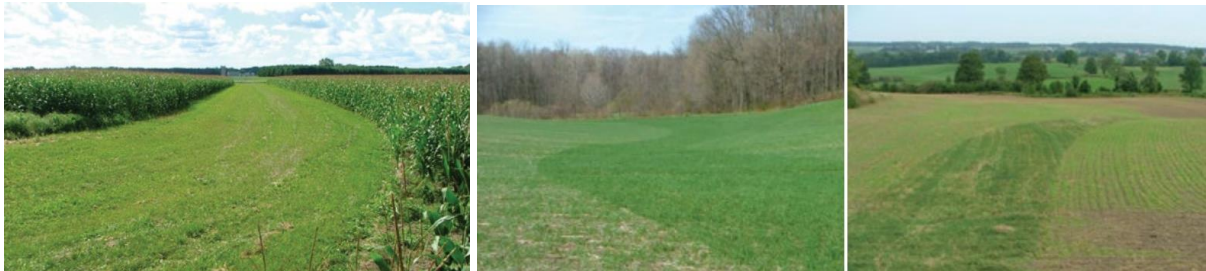
10. ábra: Gyepesített vízéróziós árkok.

az időszakos vízmosások fejlődésének megállítására a gyepes vápák alkalmazásával, amely gyakorlatilag a vízlevezető barázda 3-4 méter széles sávjának füvesítését jelenti (10. ábra). Kutatások bizonyítják, hogy a barázdák füvesítésével a talajerózió és a tápanyagleomosódás is mérsékelhető, mégsem kapott ez a természetközeli megoldás hazai viszonylatban kellő figyelmet.
