UAV REPÜLŐESEMÉNY EGY HADMŰVELETI REPÜLŐTÉR KÖZELÉBEN³

INCIDENT IN THE VICINITY OF AN OPERATIONAL AIRFIELD (TAKING PART IN UAV AND AIRBUS A300)

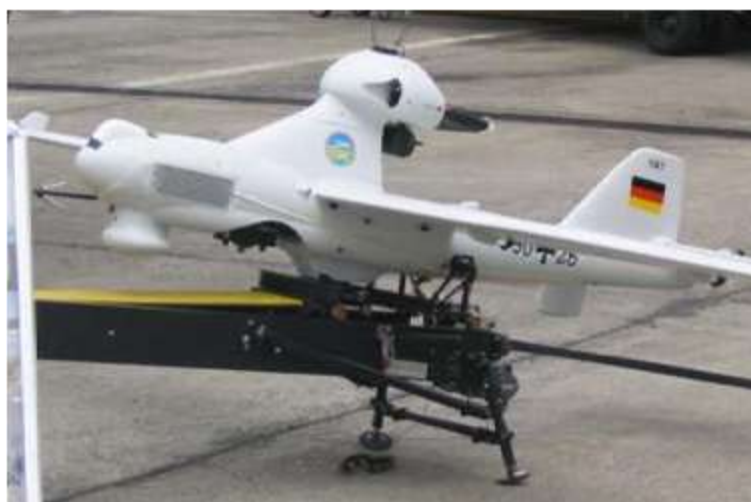
2. ábra A LUNA típusú UAV¹²

A légi járművek repülési jellemzőit tekintve a „LUNA,” pilóta nélküli repülőeszköz, a Bundeswehrben rendszeresített német gyártmányú toló légszárnyas, rövid hatótávolságú, elsősorban felderítési célokat szolgáló eszköz. Földön telepített katapultról indítható, előre programozott profilt repül végig.

A légi jármű súlya kevesebb, mint 40 kg, szárny-fesztávolsága 4,17 m, hossza 2,36 m, magassága 0,87 m, 6 órát képes a levegőben tartózkodni, repülési sebessége 70 km/h, optimális repülési magassága 3500 m.¹³

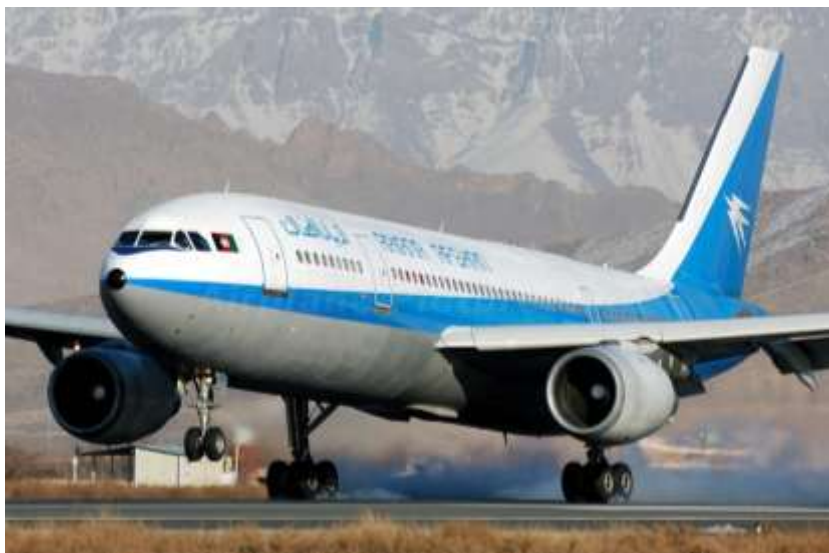
3. ábra Ariana Airbus 300-600R típusú repülőgép

Az Airbus 300-600R, két sugárhajtóművel felszerelt, nehéz turbulencia kategóriába tartozó légi jármű. Utazósebessége 900 km/h maximális felszálló súlya 170 500 kg. A szárny fesztávolsága 44,84 m, hossza 54,08 m, magassága 16,62 m. Leszálló sebessége 130 kts.
