SCHÜLLER ATTILA

EMBERI MULASZTÁSOK BEMUTATÁSA EGY KATASTRÓFA KAPCSÁN

PRESENTING HUMAN OMISSIONS RELATED TO A DISASTER

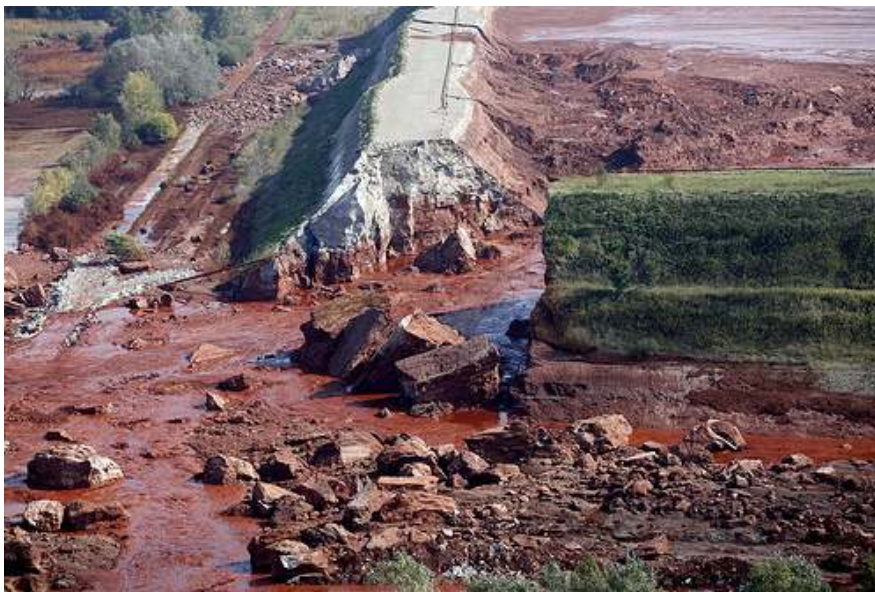
2010. október negyedikén bekövetkezett Magyarország eddigi legsúlyosabb ipari katasztrófája. Az ajkai timföldgyár egyik zagyártározójának gátja átszakadt (1. ábra), és a Torna folyó mentén közel egymillió köbméter vörösiszap zúdult Kolontár, Devecser és Somlóvásárhely mélyen fekvő részeire.

1. ábra: Az átszakadt gát [1]

2010. október negyedikén 12.30-kor a Magyar Alumínium Zrt. által kezelt iszaptároló X. kazetta nyugati gátja átszakadt. A 300x500 m alapterületű tározóból 600-700 e m³ vörösiszap áradt a környező területekre. Az erősen lúgos massa Kolontár, Devecser és Somlóvásárhely mélyebben fekvő részeit – mintegy 40 km² területet – öntötte el, a vonulásával hatalmas pusztítást végezve (2. ábra). A katasztrófa során 10 ember vesztette életét, a sérültek száma pedig meghaladta a 150 főt [4]. A keletkezett gazdasági és ökológiai kár felbecsülhetetlen.

A humán faktor negatív hatásai már a tervezéskor megmutatkoztak, hiszen a tározókat alapvetően az ajkai erőmű salakanyagaiból építették, így a falak szerkezete nem volt megfelelő szilárdságú. Vajon miért nem mérték fel reálisan a gátszakadás kockázatát és a tározók helyének meghatározásakor miért nem vették figyelembe, hogy az esetlegesen kiszabaduló veszélyes anyag lakott területeket és a Dunát is tápláló folyót közvetlenül veszélyeztet? Az Európai Parlament képviselői is azt kérdezték, hogy az engedélyek kiadása és meghosszabbítása megfelelő körültekintéssel történt-e.

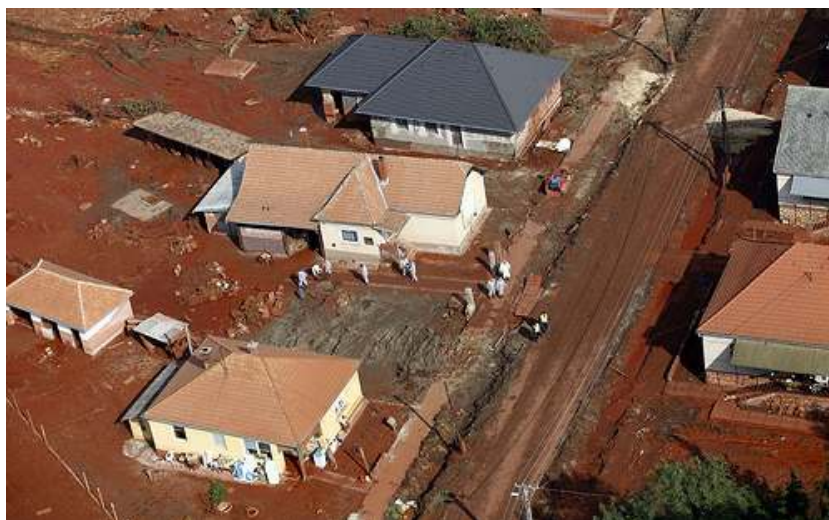
2. ábra: Az iszap mindent elöntött [1]
