SIPOSNÉ DR. KECSKEMÉTHY KLÁRA¹ – PELLER BÁLINT JÓZSEF²:

„ÉS MÉGIS MOZOG A FÖLD,, GONDOLATOK A 2016. ÉVI OLASZ
FÖLDRENGÉSSOROZAT KAPCSÁN
(“AND YET THE EARTH MOVES” Thoughts about the 2016 Italian series of
earthquakes)

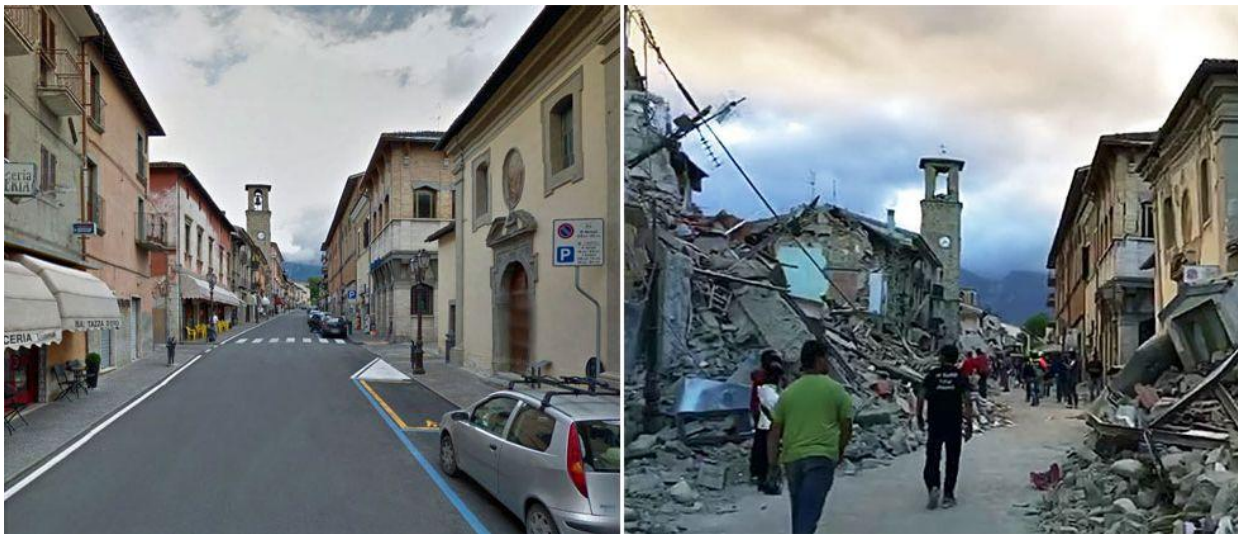
1. kép: Amatrice főutcája a földrengés előtt és után²⁵
